ЗАКЛЮЧЕНИЕ ЭКСПЕРТА № XXXX/XX

1. Установить причину образования повреждений, дефектов и неисправностей двигателя модели F14D4 автомобиля Chevrolet Aveo, VIN KL1SFXXXXXXXXXXXXX, гос. № XXXXXXXXXX?
2. Связано ли образование выявленных повреждений, дефектов и неисправностей двигателя модели F14D4 автомобиля Chevrolet Aveo, VIN KL1SFXXXXXXXXXXXXX, гос. № XXXXXXXXXX с качеством проведения работ, выполненных по заказ-наряду ИП XXXXXXXXX XXXXXX XXXXXXXXX № XXX от XX.XX.20XX г?
3. Являются ли выявленные повреждения, дефекты и неисправности двигателя модели F14D4 автомобиля Chevrolet Aveo, VIN KL1SFXXXXXXXXXXXXX, гос. № XXXXXXXXXX существенными?
4. Подлежит ли ремонту двигатель модели F14D4 автомобиля Chevrolet Aveo, VIN KL1SFXXXXXXXXXXXXX, гос. № XXXXXXXXXX?

Осмотр двигателя модели F14D4 автомобиля Chevrolet Aveo, VIN **KL1SFXXXXXXXXXXXX**, гос. № **XXXXXXXXXX**, производился **XX.XX.20XX** и **XX.XX.20XX** года по адресу: г. **XXXXXX**, ул. **XXXXXXXXXXXXXX**, д. **XX** д, в помещении ремзоны ИП **XXXXXXXXXX XXXX XXXXXXXXXXXX**. Разрушенные шатун и поршень указанного двигателя были изъяты для дальнейшего исследования: их осмотр проходил **XX.XX.20XX**, **XX.XX.20XX** и **XX.XX.20XX** по

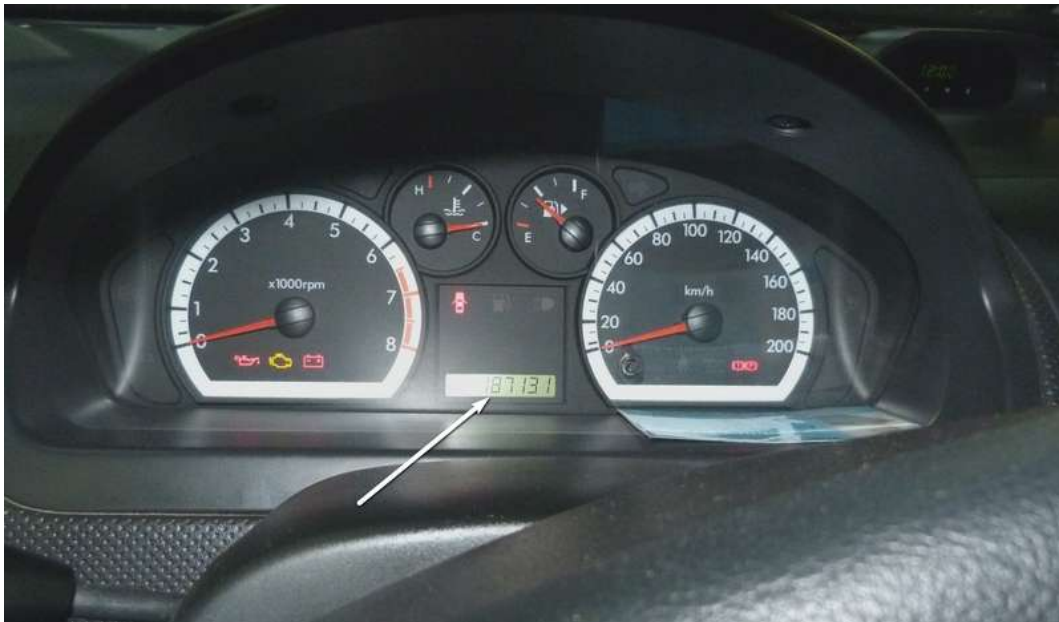
1.1 Показания одометра исследуемого автомобиля на момент осмотра: 187131 км (см. фото 5):

Фото 5. Комбинация приборов автомобиля Chevrolet Aveo, VIN KL1SFXXXXXXXXXXXX, гос. № XXXXXXXXXXXXX: одометр показан стрелкой

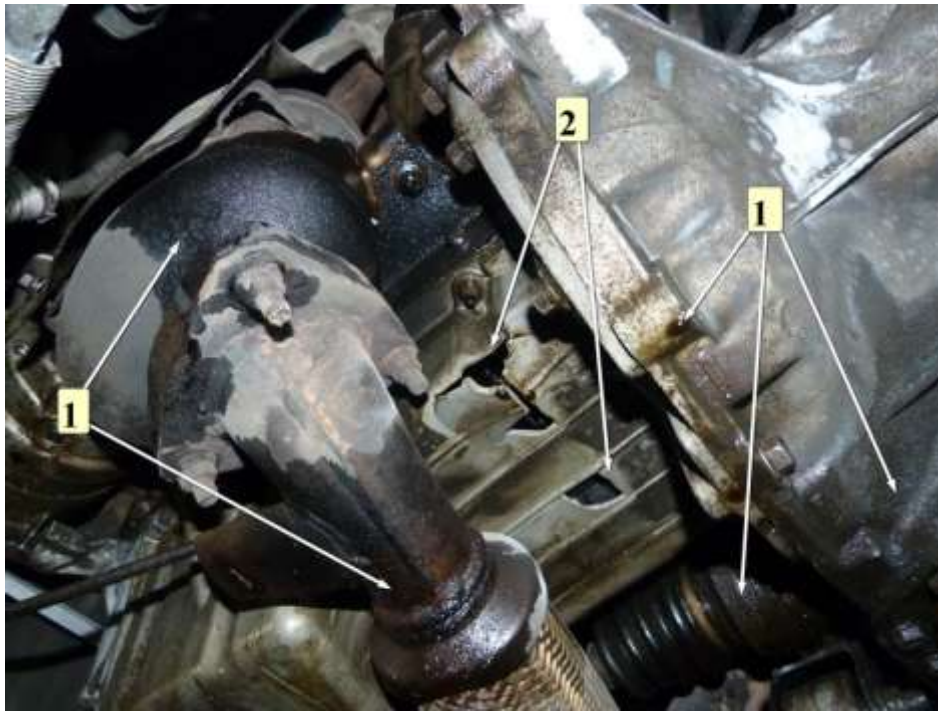
1.2 Исследуемый двигатель находится в моторном отсеке автомобиля (см. фото 6). Нижняя защита моторного отсека демонтирована с автомобиля. Нижняя часть силового агрегата и днище автомобиля замаслены. На поддоне двигателя, в районе 4-го цилиндра, имеются сквозные отверстия неправильной формы с отогнутыми наружу краями (см. фото 7-9):

Фото 7. Вид снизу на силовой агрегат: 1 – пятна масла; 2 – отверстия в поддоне двигателя

3.6 Образование сквозных отверстий в поддоне и стенке блока цилиндров привело к вытеканию моторного масла наружу и замасливанию нижней части двигателя и коробки передач (см. фото 7 и 8);

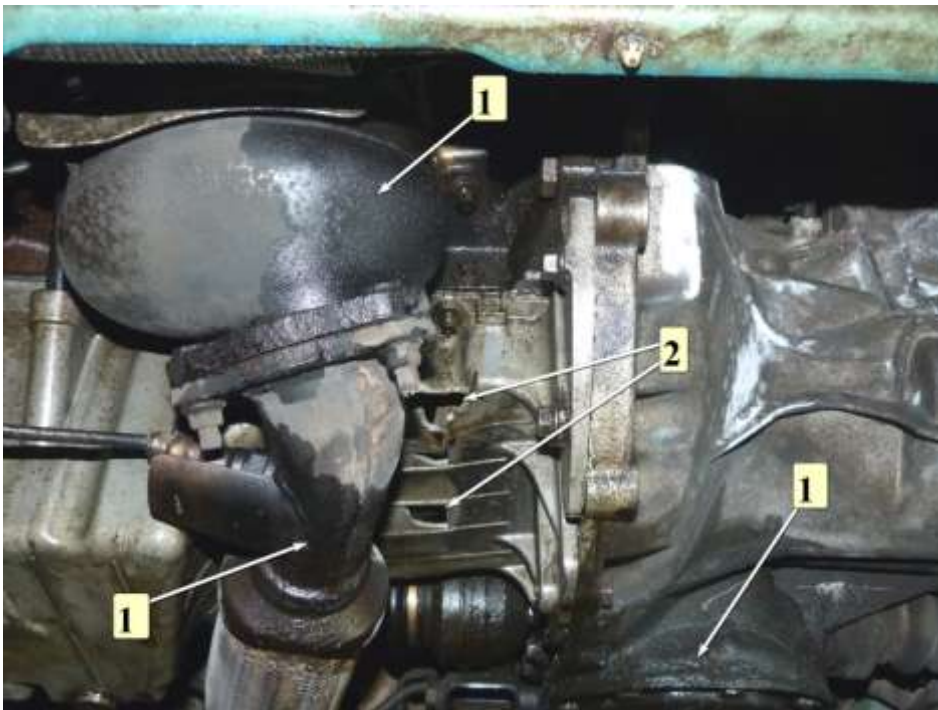
Фото 8. Вид снизу/спереди на силовой агрегат: 1 – пятна масла; 2 – отверстия в поддоне двигателя

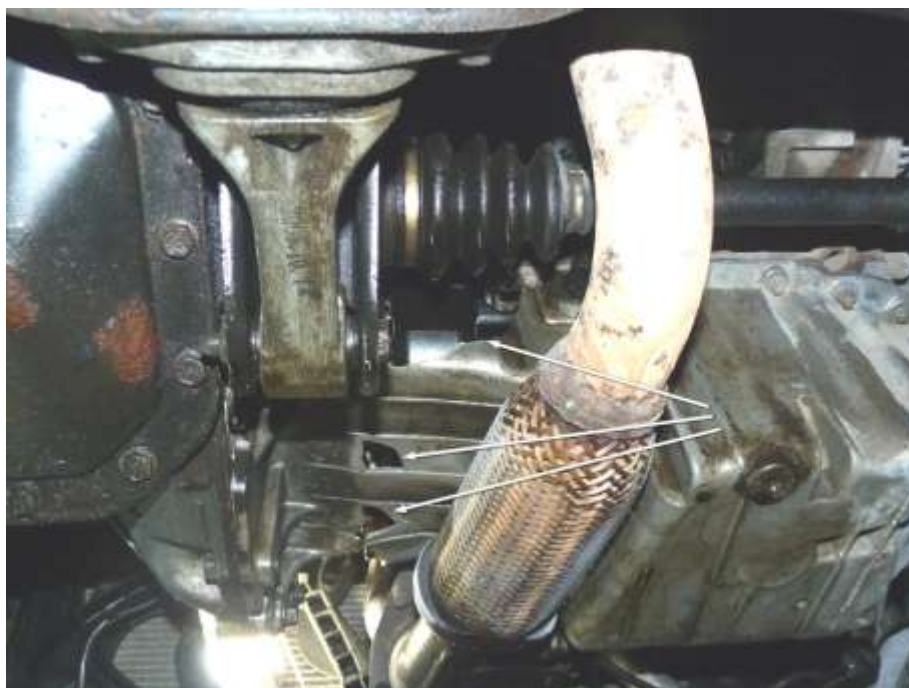
Фото 9. Вид снизу/сзади на силовой агрегат. Отверстия в поддоне двигателя показаны стрелками

2.2 Сквозные отверстия неправильной формы, с отогнутыми наружу краями, на поддоне двигателя, в районе 4-го цилиндра. Фрагмент поддона отсутствует. Маслоотражатель, установленный в поддоне, частично разрушен (см. п. 1.5);

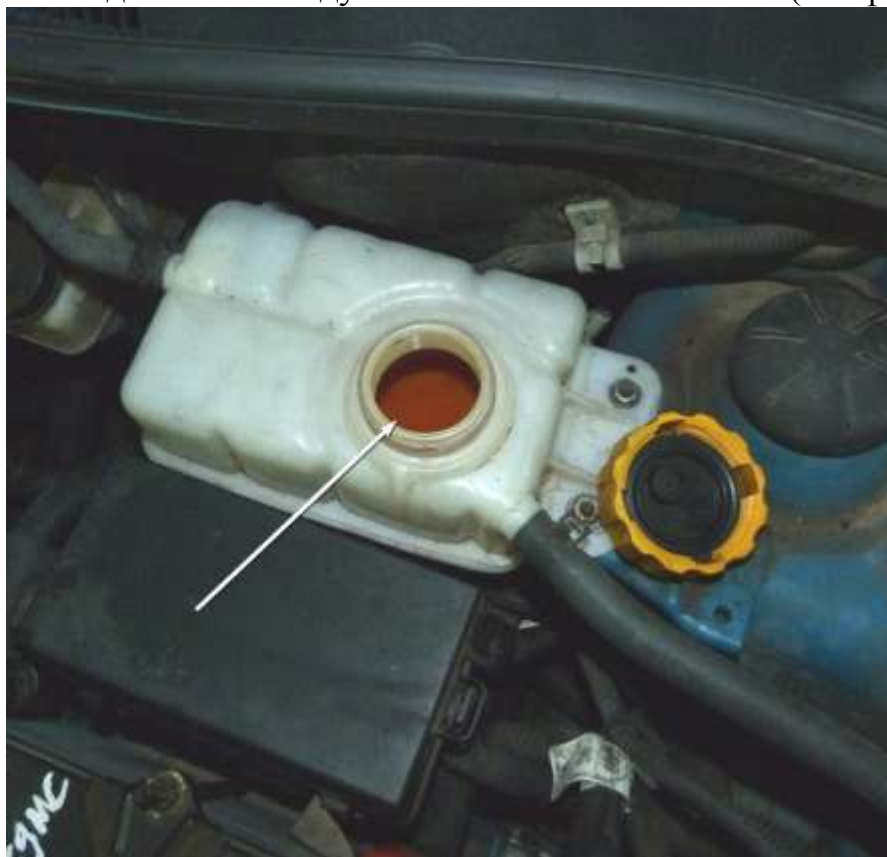
1.3 В расширительном бачке имеется охлаждающая жидкость красного цвета. Уровень жидкости – между метками на стенках бачка (см. фото 10):

Фото 10. Охлаждающая жидкость (показана стрелкой) в расширительном бачке

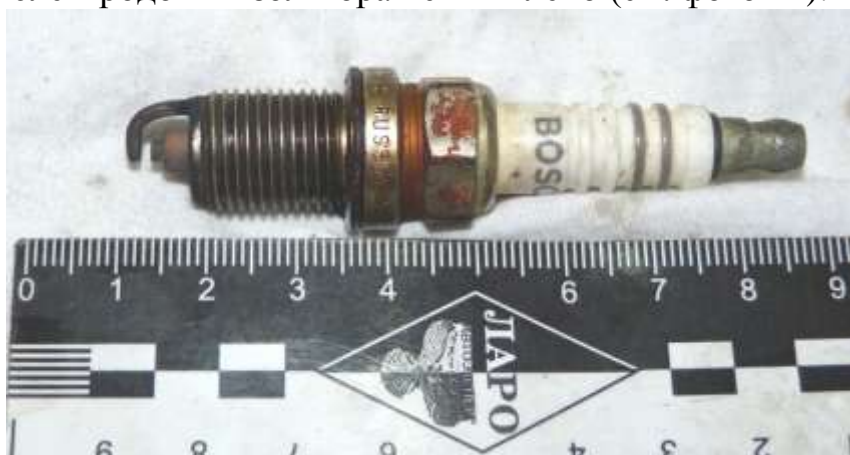
1.4 При осмотре демонтирована свеча 4-го цилиндра. Видимых повреждений электродов и изолятора не выявлено (см. фото 11):

Фото 11. Свеча 4-го цилиндра. Электроды и изолятор – без повреждений

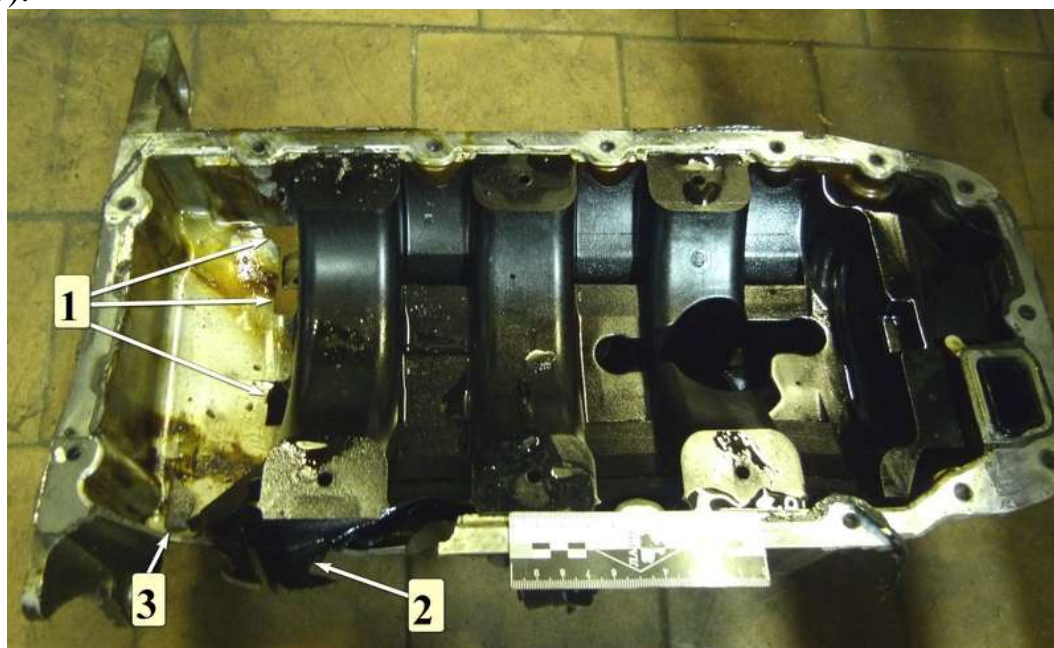
1.5 При осмотре демонтирован поддон двигателя. Фрагмент поддона отсутствует. Маслоотражатель, установленный в поддоне, разрушен (см. фото 12 и 13):

Фото 12. Поддон в сборе с маслоотражателем: 1 – отверстия; 2 – отломленный фрагмент маслоотражателя; 3 – отсутствующий фрагмент поддона

- отверстий в поддоне и разрушению стенки поддона и маслоотражателя (см. п.п. 1.2 и 1.5);

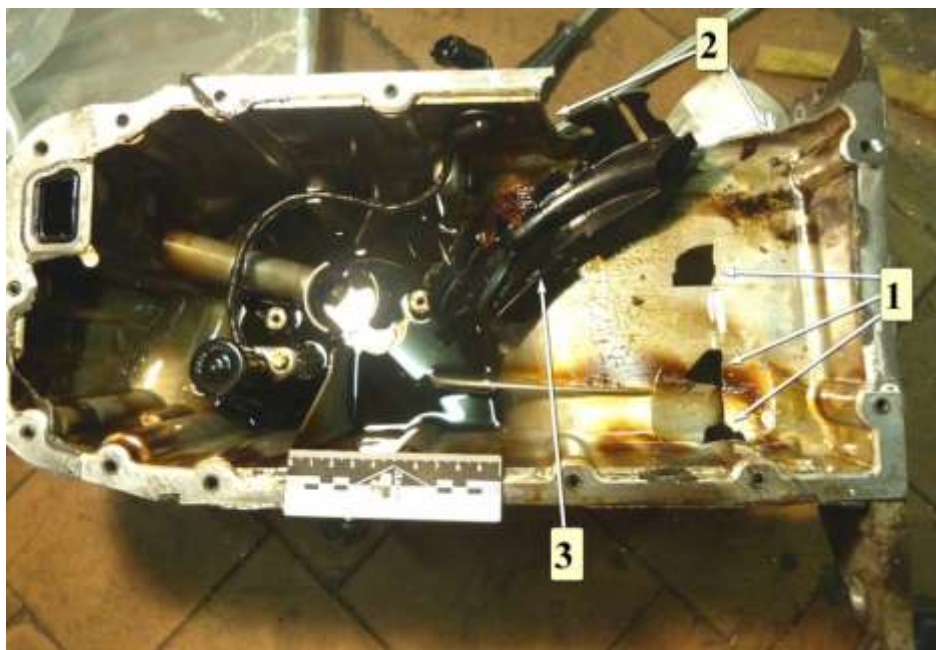
Фото 13. Поддон с демонтированным маслоотражателем: 1 – отверстия в поддоне; 2 – отсутствующий фрагмент поддона; 3 – отломленный фрагмент маслоотражателя

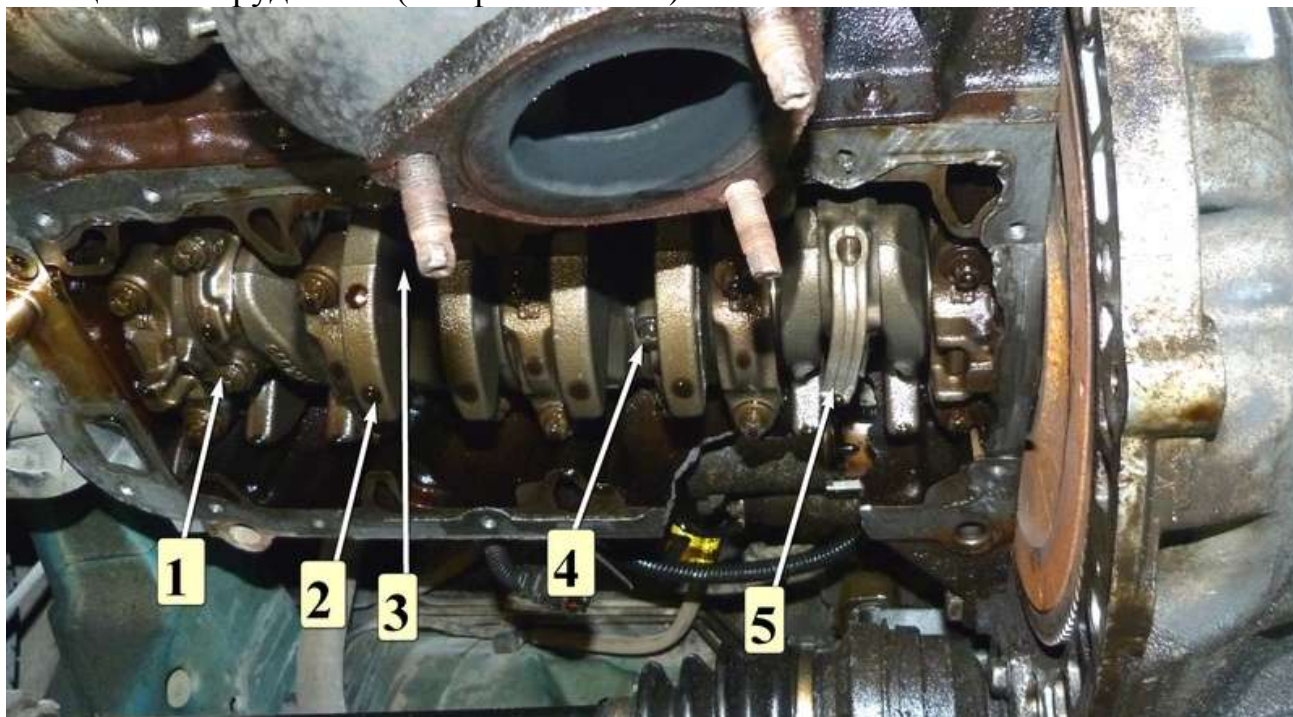
1.6 Шатун 4-го цилиндра разрушен – разделен на две части. Нижняя часть шатуна усилием руки вращается на шатунной шейке коленчатого вала без затруднений. Верхняя часть шатуна усилием руки качается на поршневом пальце без затруднений (см. фото 14 и 15):

Фото 14. Двигатель (вид снизу/спереди) со снятым поддоном: 1 – шатун 1-го цилиндра; 2 – коленчатый вал; 3 – шатун 2-го цилиндра; 4 – шатун 3-го цилиндра; 5 – нижняя часть шатуна 4-го цилиндра

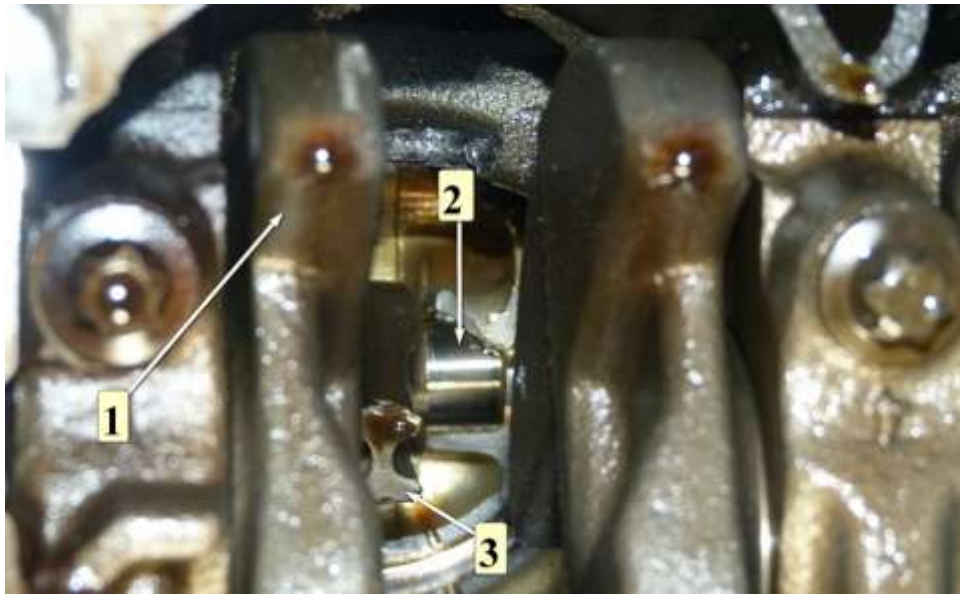
Фото 15. Вид снизу на поршень, поршневой палец и верхнюю часть шатуна 4-го цилиндра: 1 – коленчатый вал; 2 – поршневой палец; 3 – верхняя часть шатуна

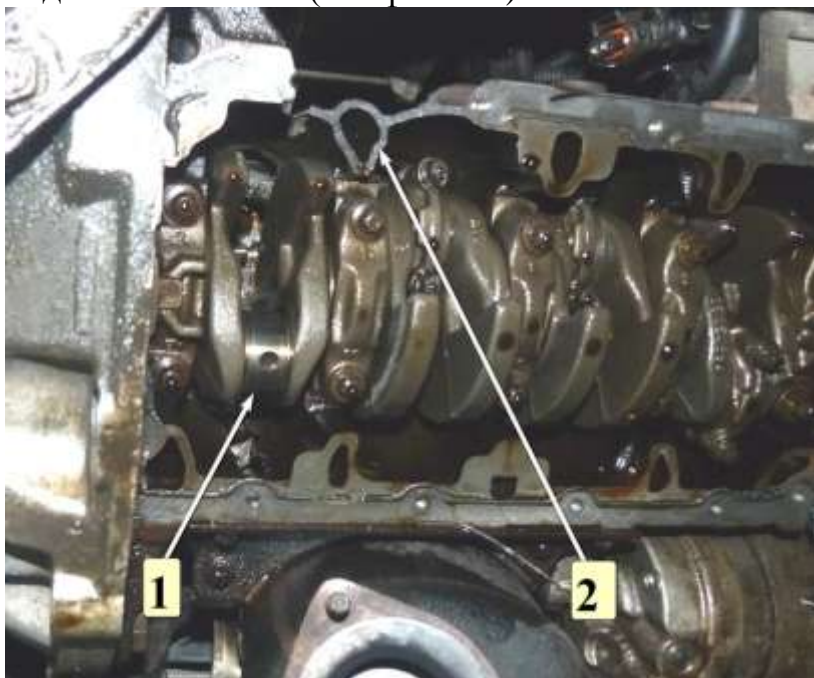
1.7 После демонтажа поддона выявлены разрушения стенки и масляной магистрали блока цилиндров (см. фото 16, поз. 2). При осмотре нижняя часть шатуна 4-го цилиндра была демонтирована с 4-й шатунной шейки коленчатого вала. Поверхность указанной шейки видимых повреждений не имеет (см. фото 16, поз 1). Болты крепления крышки нижней головки шатуна 4-го цилиндра видимых повреждений не имеют (см. фото 17):

Фото 16. Вид снизу на двигатель с демонтированными поддоном и шатуном 4-го цилиндра: 1 – 4-я шатунная шейка; 2 – разрушенные стенка и масляная магистраль блока цилиндров

2.3 Разрушены стенка и масляная магистраль блока цилиндров (см. п. 1.7);

- разрушению стенки блока цилиндров (см. п. 1.7);

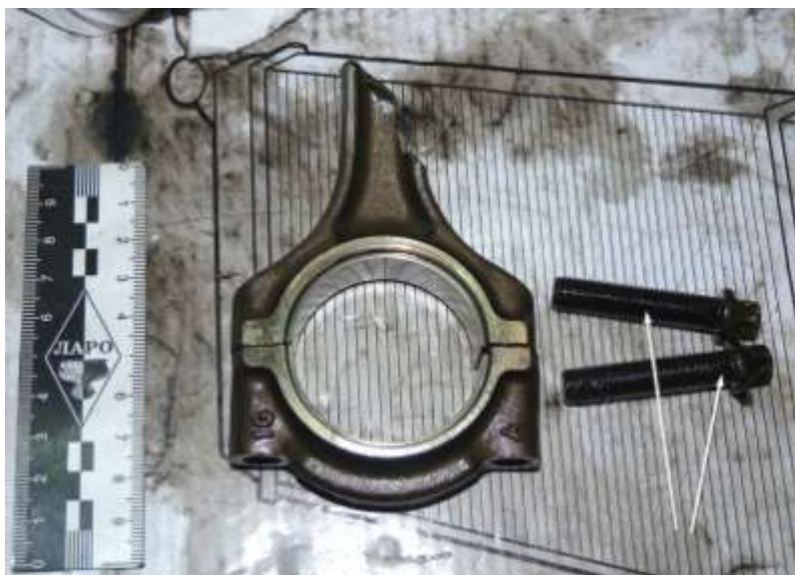
Фото 17. Болты (показаны стрелками) крепления крышки шатуна 4-го цилиндра

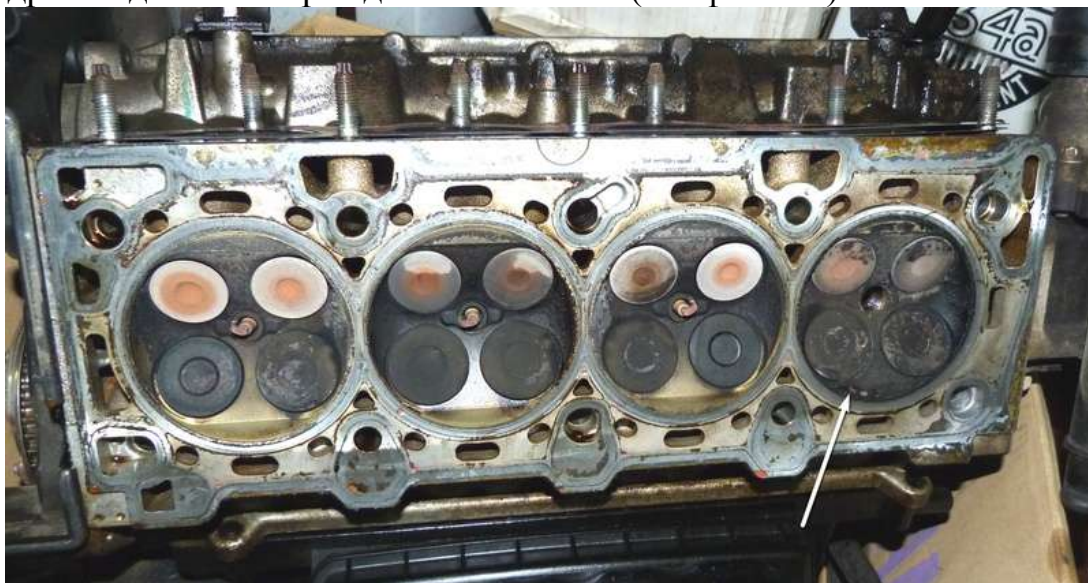
Прокладка головки блока и привалочная плоскость головки блока видимых повреждений не имеют. Камеры сгорания в головке блока покрыты незначительным слоем нагара. На тарелках двух клапанов в 4-м цилиндре имеются следы контакта с днищем поршня. Тарелки клапанов прочих цилиндров видимых повреждений не имеют (см. фото 18):

Фото 18. Привалочная плоскость головки блока. Стрелкой показана камера сгорания 4-го цилиндра

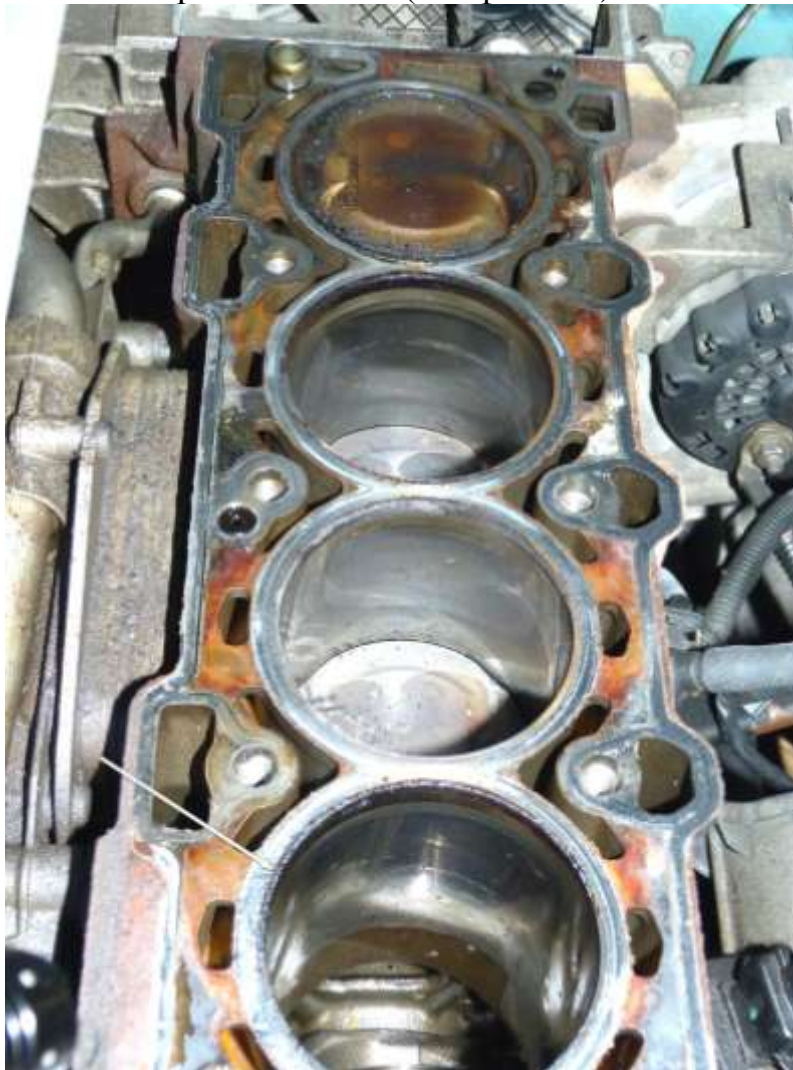
1.9 После демонтажа головки блока поршень и верхняя часть шатуна 4-го цилиндра были без затруднений извлечены из цилиндра. Днища поршней прочих цилиндров видимых повреждений не имеют. В верхней части всех цилиндров имеется небольшое количество нагара (см. фото 19). На поверхности 4-го цилиндра имеются продольные царапины и задиры, в нижней части цилиндра имеется пролом стенки (см. фото 20):

Фото 19. Исследуемый двигатель с демонтированной головкой блока: 4-й цилиндр показан стрелкой

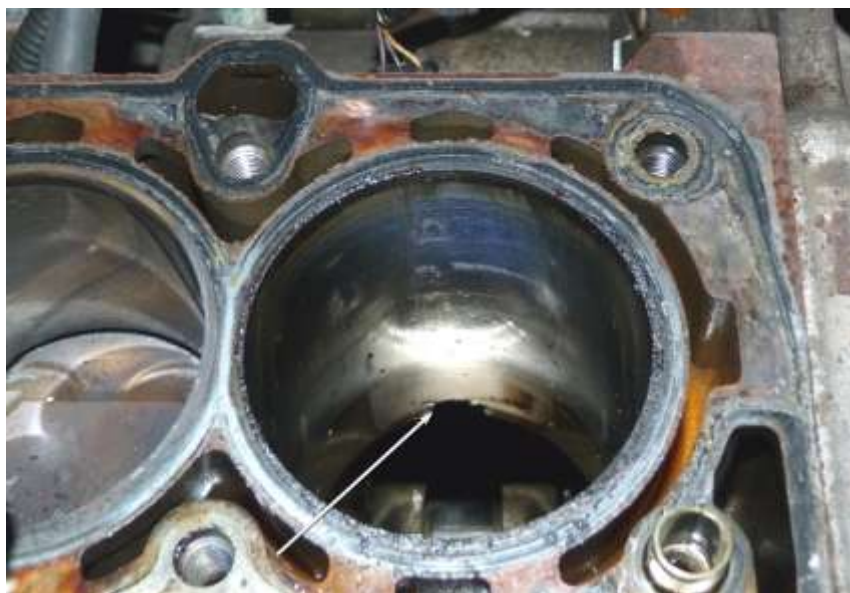
Фото 20. Пролом (показан стрелкой) в нижней части 4-го цилиндра

2.5 Продольные царапины и задиры на поверхности 4-го цилиндра. Пролом стенки в нижней части указанного цилиндра (см. п. 1.9);

- образованию пролома в стенке 4-го цилиндра (см. п. 1.9);

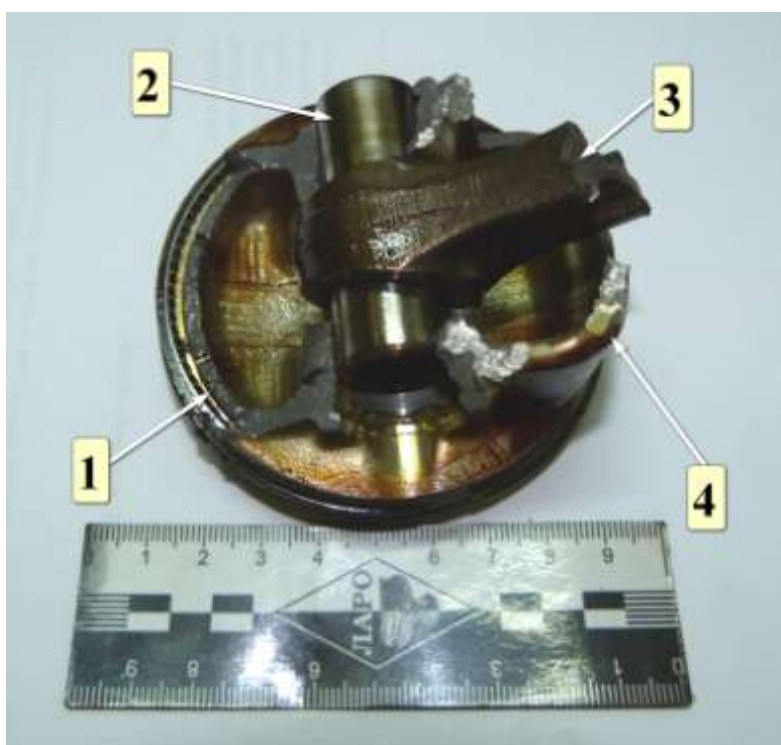
1.10 На поршне 4-го цилиндра разрушены юбка (при этом частично вскрыта канавка под маслосъемное кольцо) и бобышки под поршневой палец (см. фото 21). Поршневые кольца видимых повреждений не имеют и сохранили подвижность в канавках поршня (см. фото 22). На днище поршня имеется тонкий слой нагара, а также след от контакта с тарелками клапанов (см. фото 23):

Фото 21. Поршень 4-го цилиндра (вид снизу): 1 – полностью разрушенная юбка поршня; 2 – поршневой палец; 3 – верхняя часть шатуна; 4 – сохранившийся фрагмент юбки поршня

2.5 Разрушены юбка и бобышки под поршневой палец на поршне 4-го цилиндра. След от контакта с тарелкой клапана на днище указанного поршня (см. п. 1.10);

- разрушились юбка поршня и нижняя часть бобышек поршневого пальца (см. п. 1.10);

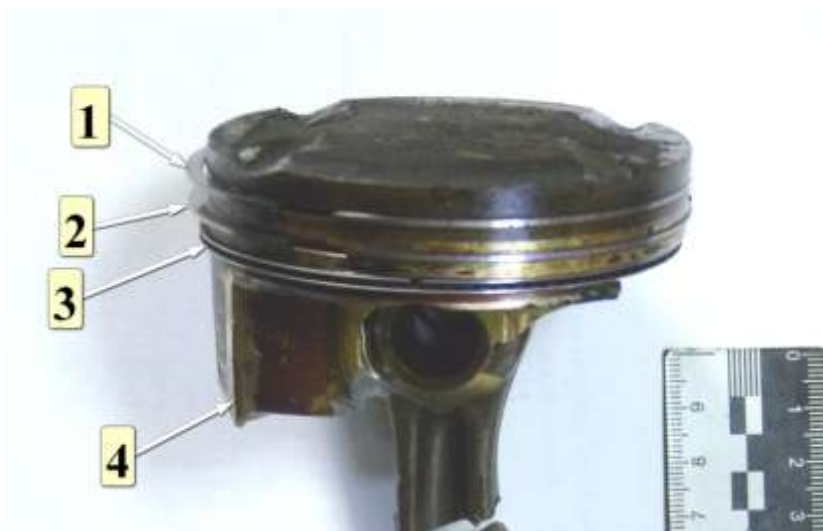
Фото 22. Поршень 4-го цилиндра (вид сбоку): 1 – верхнее компрессионное кольцо; 2 – второе компрессионное кольцо; 3 – маслосъемное кольцо; 4 – сохранившийся фрагмент юбки поршня

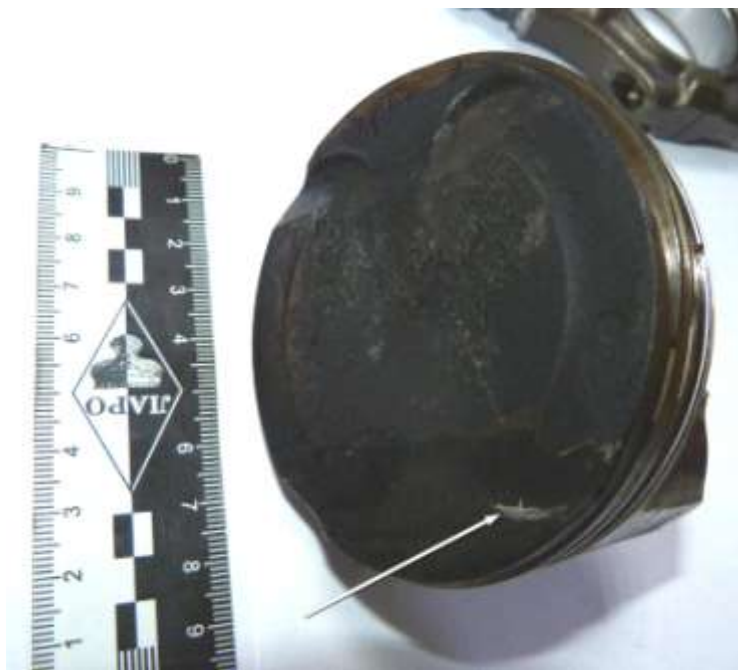
Фото 23. Днище поршня 4-го цилиндра: стрелкой показан след от контакта с тарелкой клапана

- поршень неоднократно смещался в верхнюю часть цилиндра, где контактировал с тарелками клапанов, с образованием следов на днище поршня (см. п. 1.10, фото 23) и деформацией клапанов в 4-м цилиндре (см. п. 1.8);

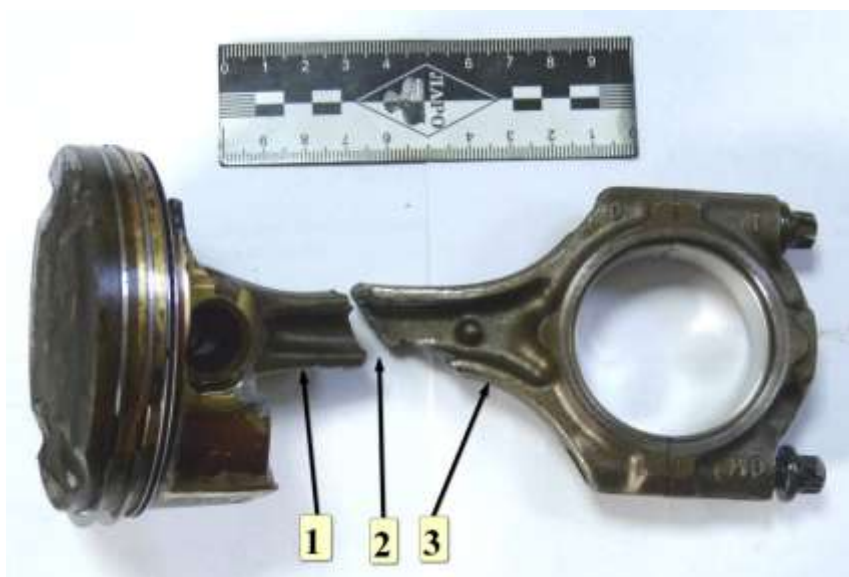
1.11 Шатун 4-го цилиндра разрушен – разделен на две части, на поверхности шатуна имеются следы ударов (см. фото 24).

Фото 24. Шатун 4-го цилиндра: 1 – верхний фрагмент шатуна с поршневым пальцем и поршнем; 2 – место излома; 3 – нижний фрагмент шатуна

2.6 Шатун 4-го цилиндра разделен на две части, на поверхности шатуна имеются следы ударов. Нижний фрагмент шатуна изогнут. Часть поверхности излома на указанном фрагменте пластически деформирована. Поверхность излома на верхнем фрагменте шатуна имеет мелкозернистую структуру, края излома деформированы частично. На поверхности излома выявлены усталостные трещины (см. п. 1.11);

3.1 Шатун разрушился (разделился на две части) на работающем двигателе (см. п. 1.11);

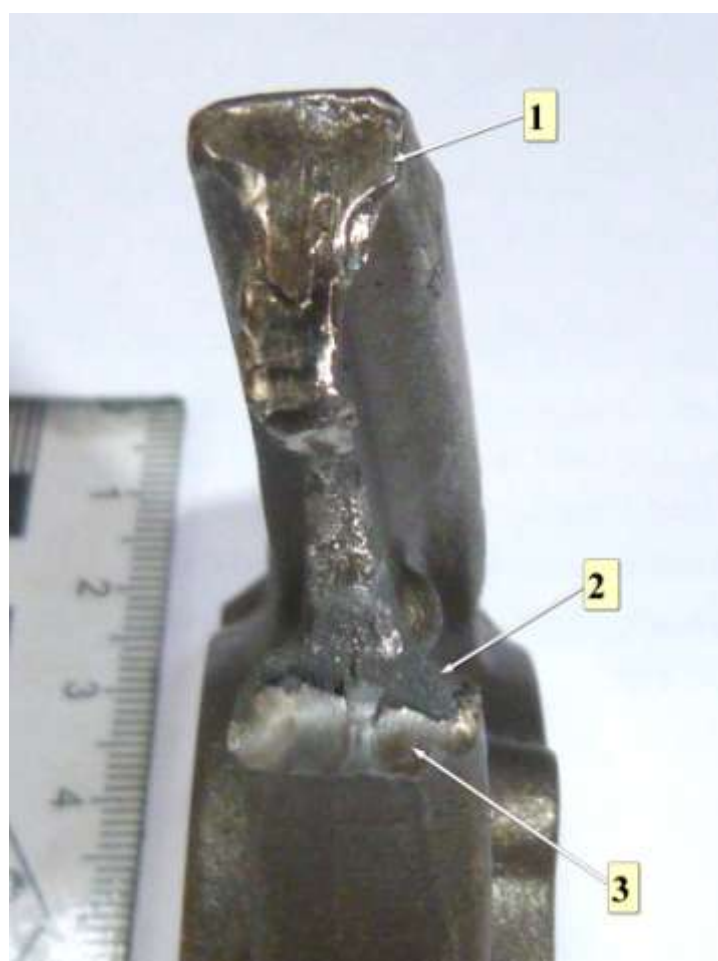
Нижний фрагмент шатуна изогнут. Часть поверхности излома на указанном фрагменте пластически деформирована (см. фото 25).

Фото 25. Поверхность излома на нижнем фрагменте шатуна (увеличено): 1 и 3 – пластически деформированные участки; 2 – участок с мелкозернистой поверхностью

- пластической деформации места излома и изгибу нижнего фрагмента шатуна (см. п. 1.11, фото 25);

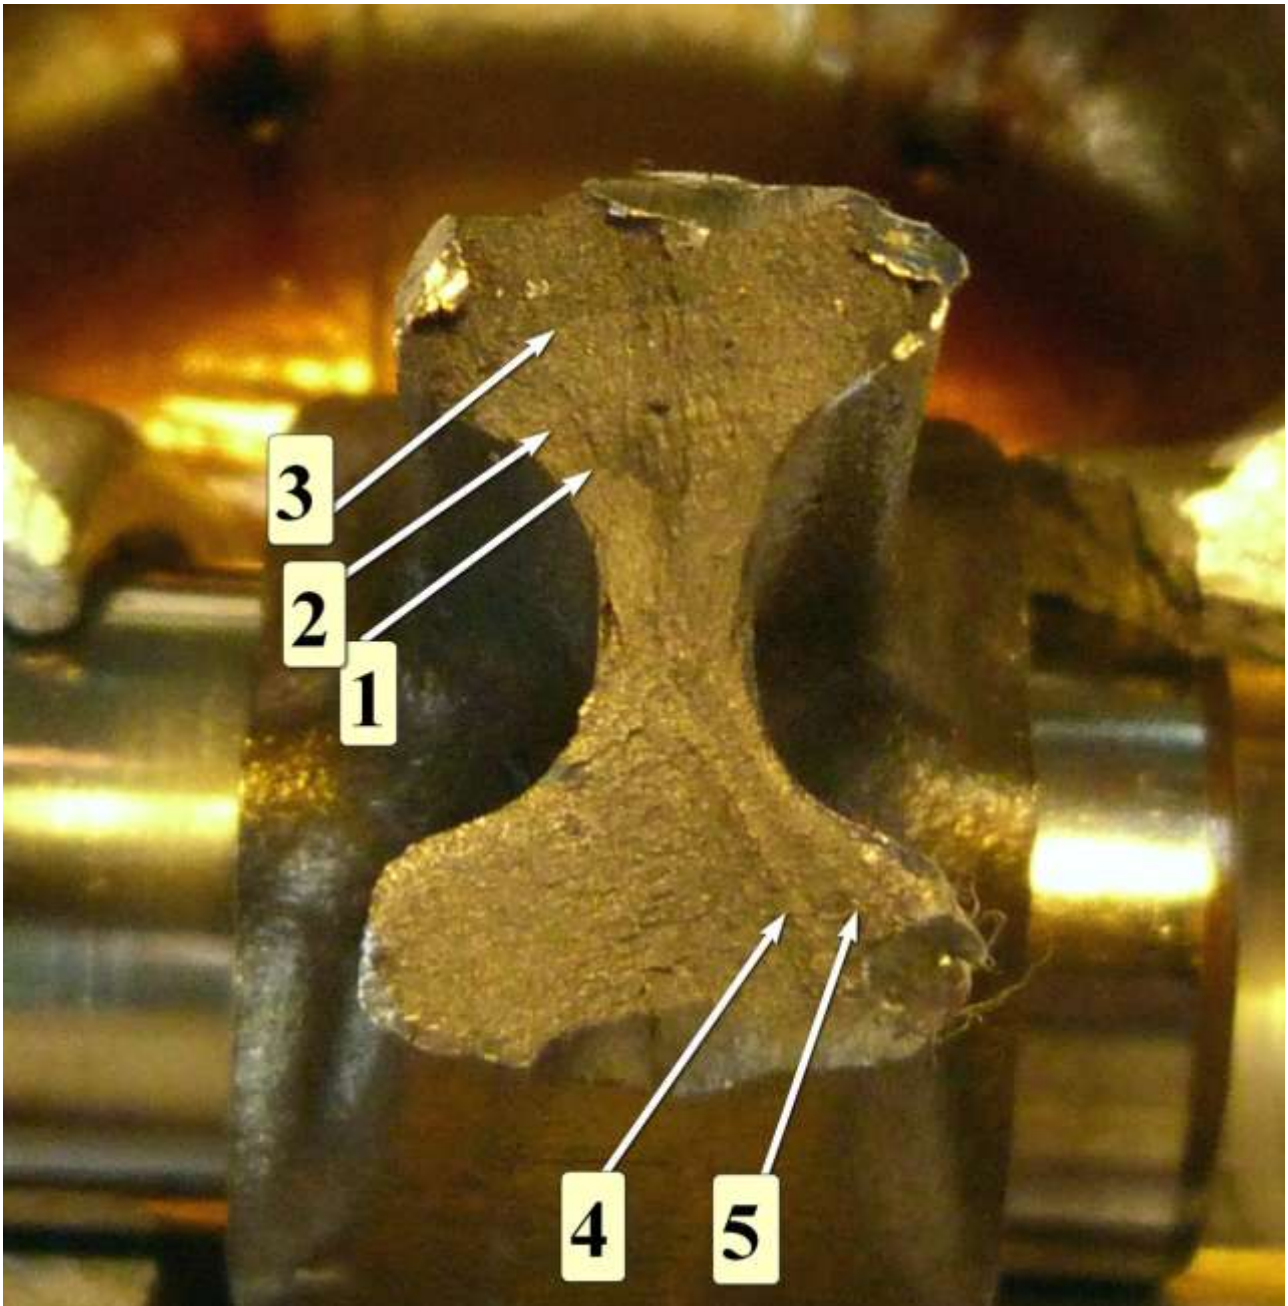
Верхний фрагмент шатуна – прямой. Поршневой палец запрессован в верхнюю головку шатуна. Поверхность излома на указанном фрагменте имеет мелкозернистую структуру, края излома частично деформированы. На поверхности излома выявлены усталостные трещины (см. фото 26, 26а и 27):

Фото 26. Поверхность излома на верхнем фрагменте шатуна (увеличено):
1-3 – фронт распространения усталостной трещины; 4 и 5 – зона долома

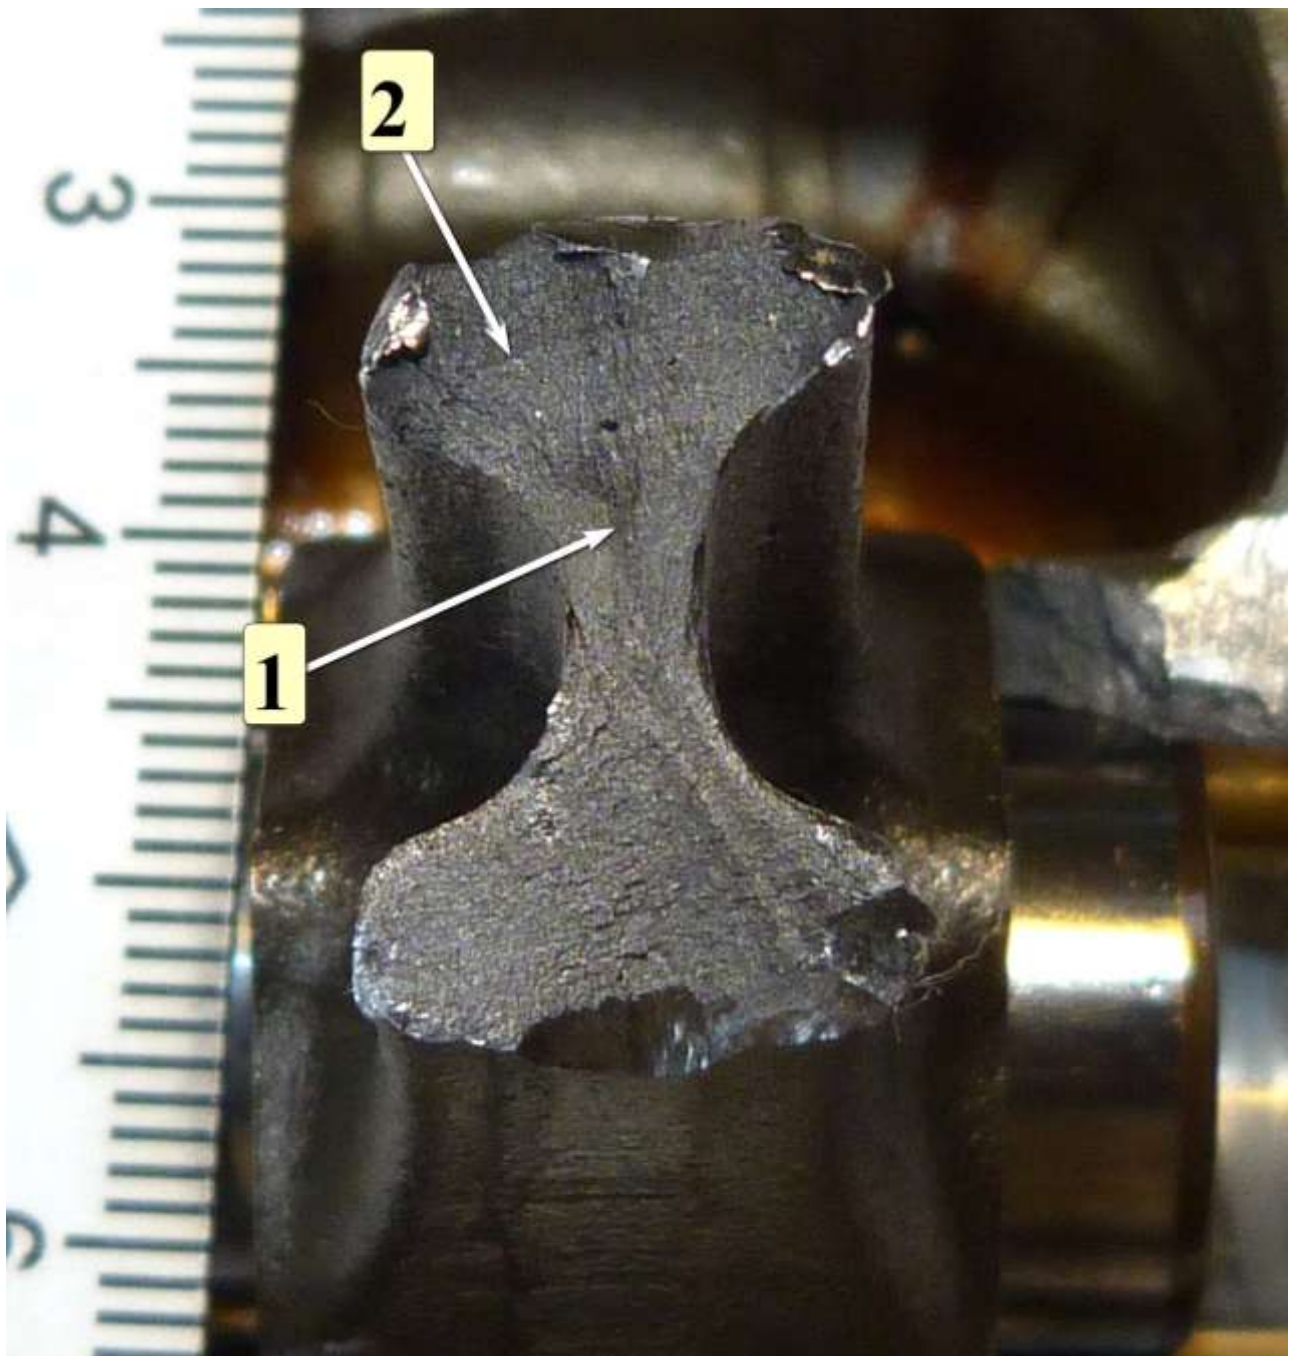
Фото 26а. Поверхность излома на верхнем фрагменте шатуна (увеличено):
1 – место зарождения трещины; 2 – граница распространения усталостной трещины

- раковины и/или неметаллического включения (см. фото 26а, поз. 1 и фото 27, поз. 1).

Указанный дефект стал концентратором напряжений и местом зарождения усталостной трещины. В процессе работы двигателя, при многократном осевом циклическом нагружении шатуна, указанная трещина получила развитие (фото 26а) – на это указывает характер поверхности излома. На изломе различимы, как минимум, три характерных дугообразных фронта развития усталостной трещины. После того, как зона развития усталостной трещины заняла примерно 1/3 сечения стержня шатуна (см. фото 27, поз. 1 и 2) произошел

Разрушение шатуна вызвано производственным (технологическим) дефектом, т. е. дефектом возникшим по причине, связанной с несовершенством и/или нарушением установленного процесса изготовления шатуна.

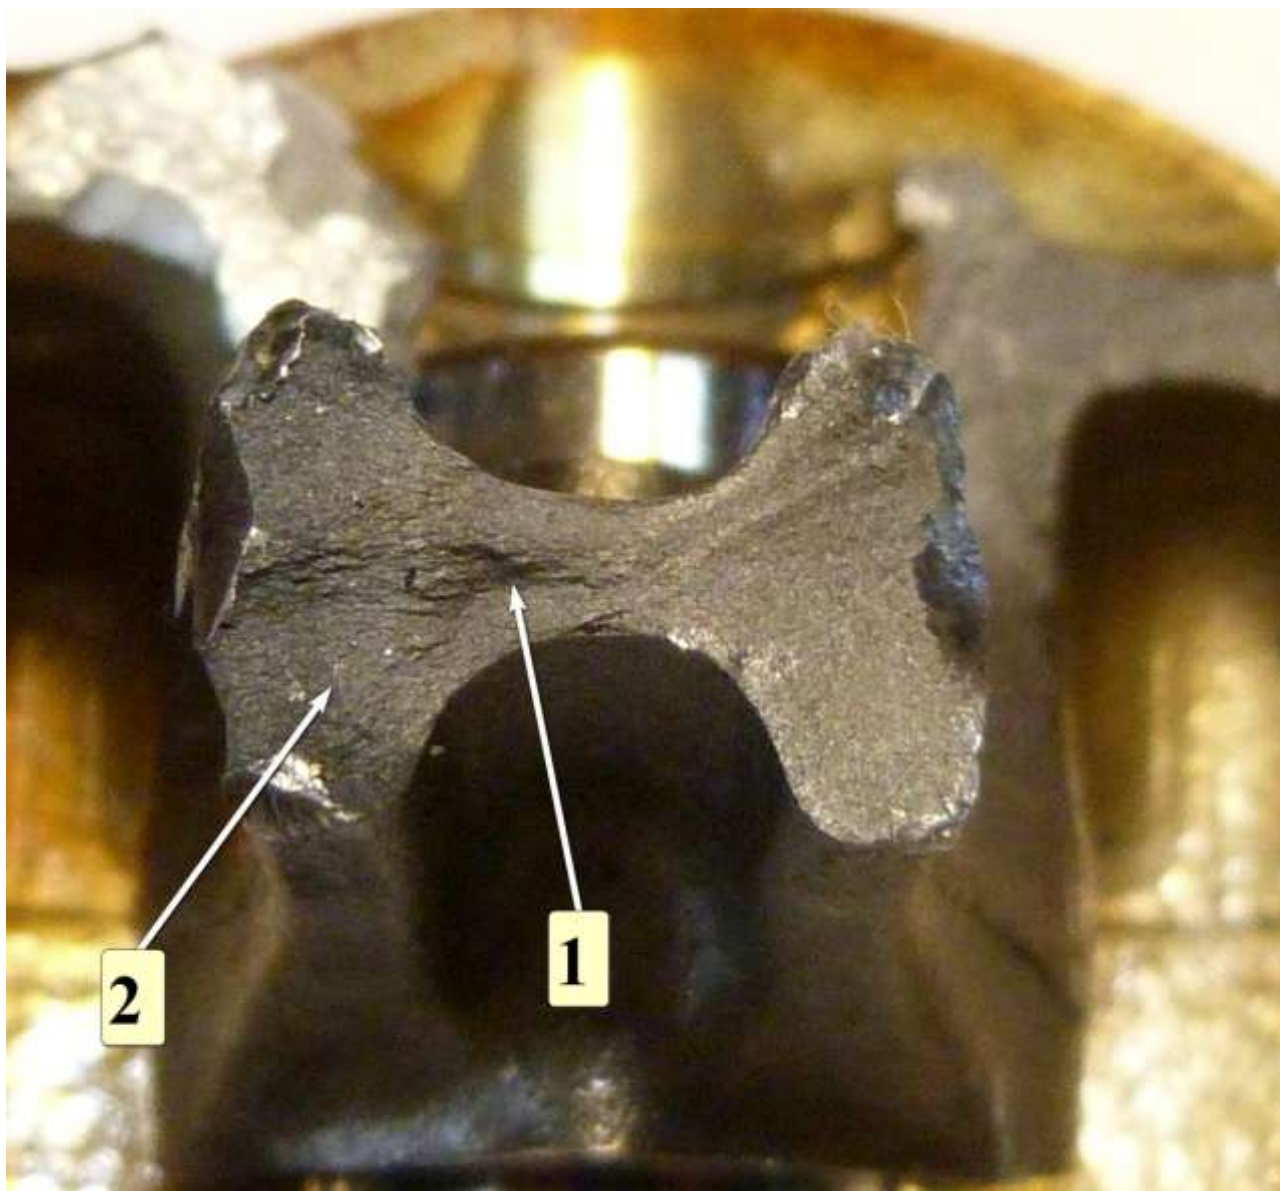
Фото 27. Поверхность излома на верхнем фрагменте шатуна (увеличено, повернуто): 1 – место зарождения трещин; 2 – граница распространения усталостной трещины

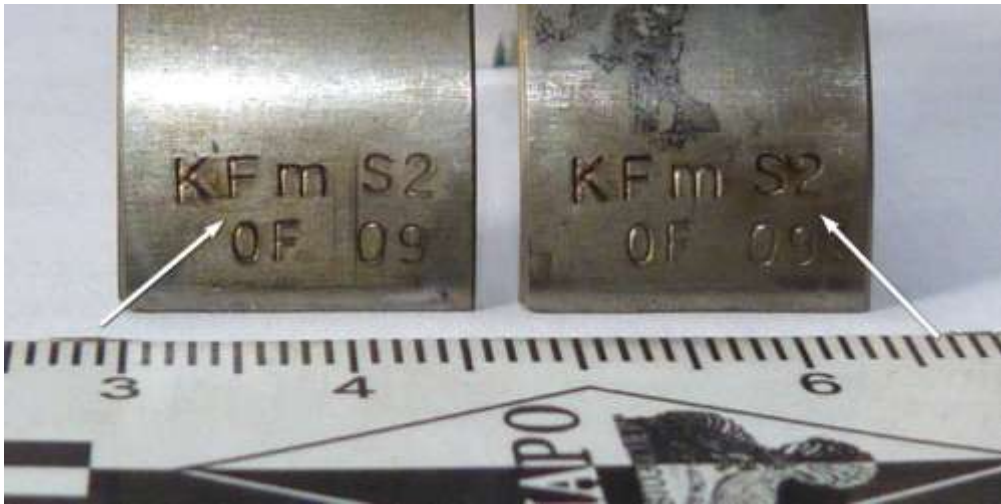
1.12 На вкладышах шатунного подшипника 4-го цилиндра имеется маркировка в виде надписей «KFm», «S2», «0F» и «09» (см. фото 28). На рабочей поверхности указанных вкладышей имеются незначительные односторонние потертости (см. фото 29 и 30):

Фото 28. Маркировка (показана стрелками) на вкладышах

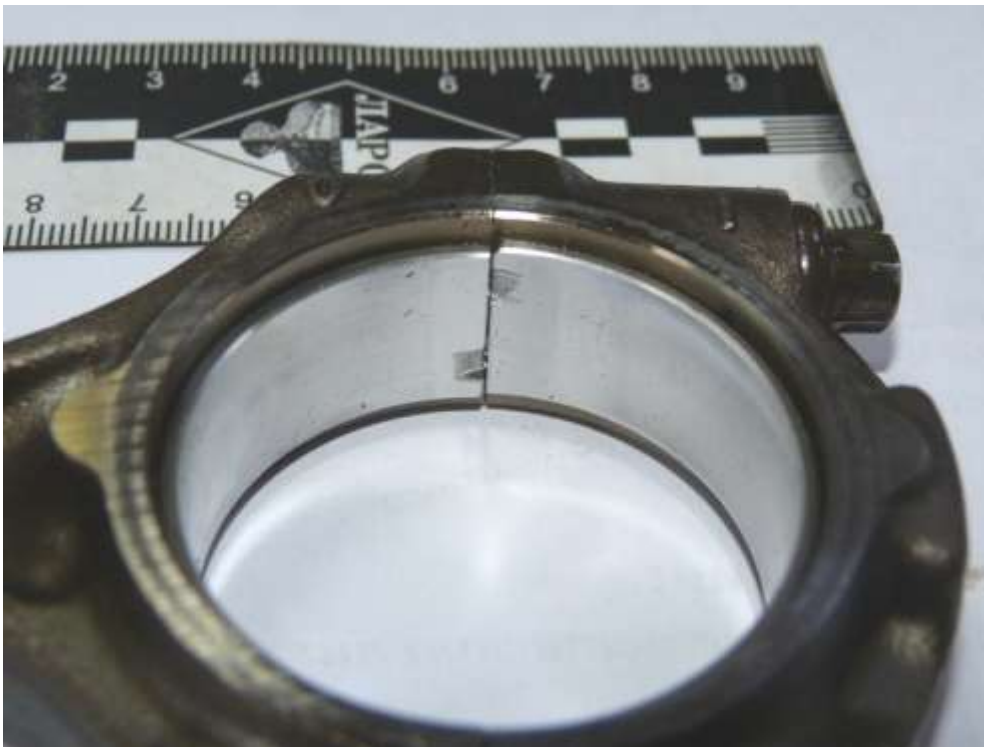
Фото 29. Вкладыши шатунного подшипника 4-го цилиндра

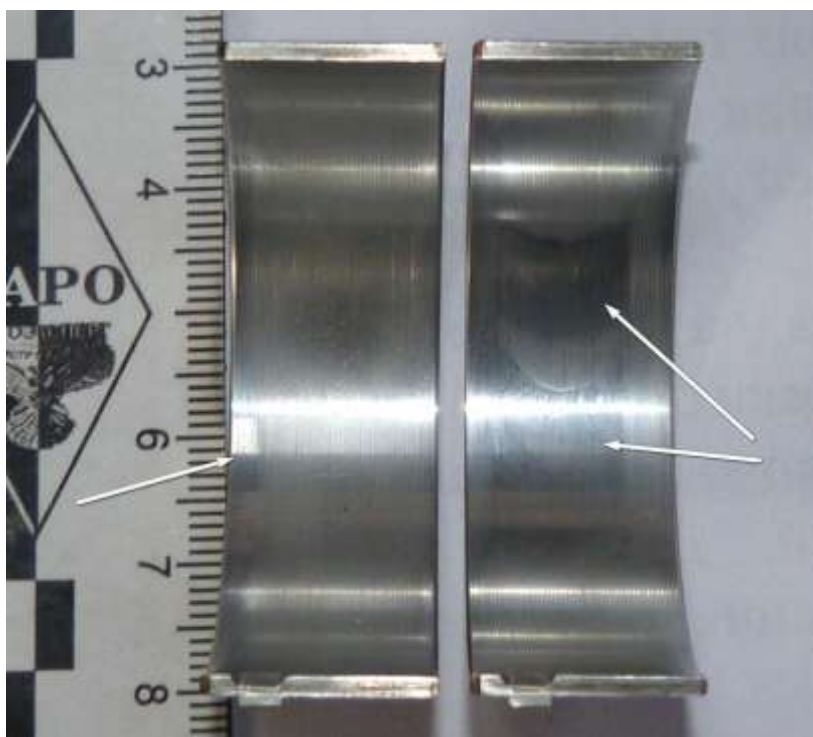
Фото 30. Рабочая поверхность вкладышей. Потертости показаны стрелками

2.7 Незначительные потертости на рабочей поверхности вкладышей шатунного подшипника 4-го цилиндра (см. п. 1.12);

3.4 Несимметричные ударные нагрузки на нижний фрагмент шатуна привели к образованию односторонних потертостей на вкладышах шатунных подшипников 4-го цилиндра (см. п. 1.12);
